LA RISPOSTA SISMICA DEL CENTRO STORICO DI MONTECELIO (ROMA) IN OCCASIONE DEL TERREMOTO DEL 2 FEBBRAIO 1703

MARIO PIRRO - MARCELLO COTTINI

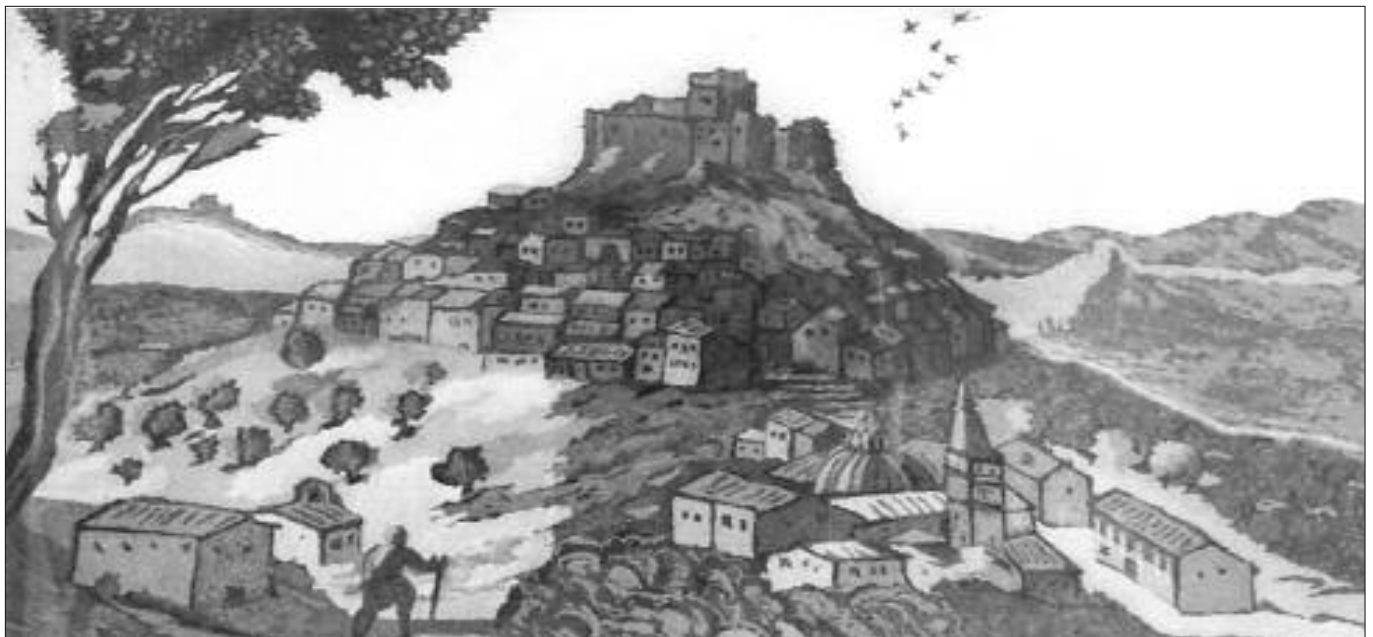
Verso il XVI-XVII sec. gran parte degli spazi liberi presenti lungo le strade vennero sfruttati per essere edificati, come mostra l'affresco di Palazzo Cesi in Roma (fig. 3), datato appunto nella seconda metà del '600 in cui è partico-

Fig. 3 - L'ABITATO DI MONTICELLI IN UN DIPINTO DELLA SECONDA METÀ DEL SEC. XVII

luni casi gli edifici sorgono sull'area di antiche torri abbattute (fig. 3).

Di tale cattedrale esiste in Roma, presso il Palazzo Cesi, un affresco della seconda metà del sec. XVI² (fig. 3) nel quale oltre al tempio si nota la Rocca medioevale attornata dal borgo. Inoltre nel raro dipinto si possono osservare altri importanti monumenti architettonici come Palazzo Cesi attorniato da poche case ubicate nei suoi immediati dintorni mentre in basso a sinistra si nota la chiesa suburbana di Santa Maria di cui parleremo successivamente.

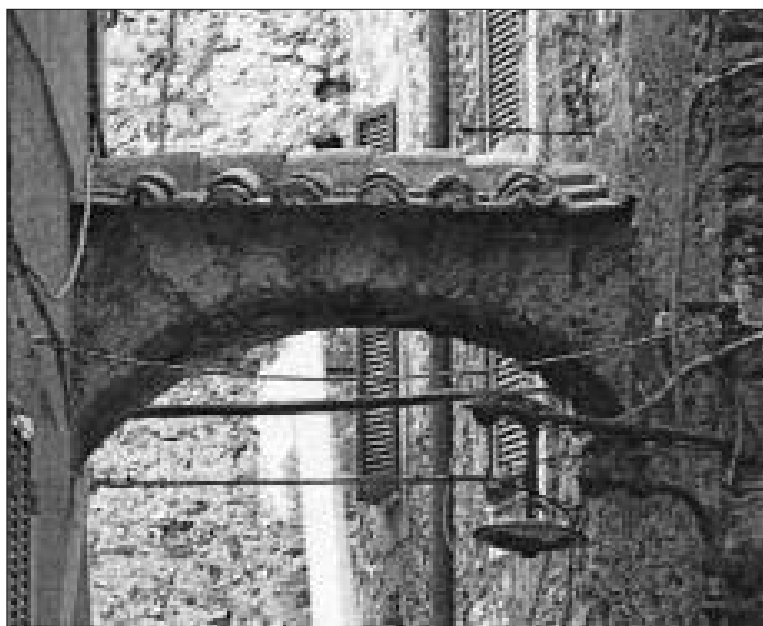
Fig. 4 - ARCHETTO ANTISISMICO CHE SORREGGE DUE FABBRICATI IN VIA DEL SOLE

Percorrendo via del Sole, una stradina parallela ubicata nell'anello superiore, si nota un archetto antisismico (fig. 4) posto trasversalmente, rispetto all'omonima stradina, che va così a sorreggere due palazzi di una certa grandezza. Esso venne realizzato ad una precisa altezza dal piano del calpestio nel punto dove si concentravano le forze interne, attivatesi a seguito dello scuotimento del suolo, che dall'interno dell'immobile con direzione verso l'esterno, stavano causando uno 'spanciamiento' dell'immobile stesso. Sempre in questo tratto di strada su ambo i lati si notano diverse finestre 'chiuse' con piccoli mattoni in terracotta. Poco dopo troviamo uno slar-

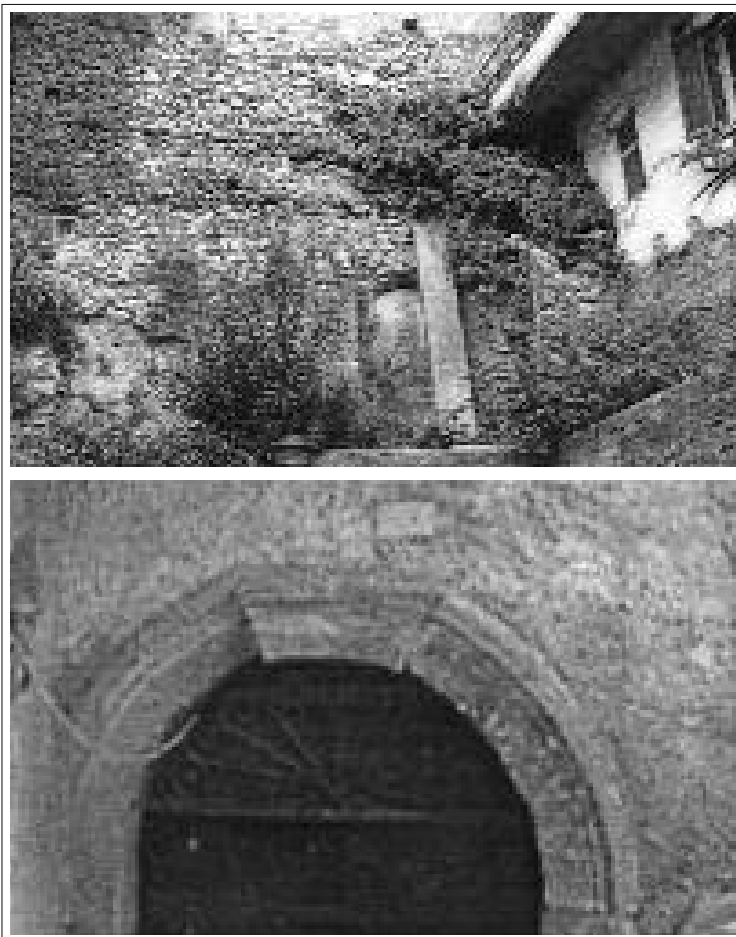
Fig. 5 - TRACCE MURARIE DEL FABBRICATO CROLLATO IN VIA DEL SOLE

go ove sul finire del sec. XIX venne realizzata una fontana pubblica. Proprio a monte di quest'ultima si notano i resti di un antico caseggiato che crollò (fig. 5).

Il vuoto lasciato dal crollo non è stato più edificato nei secoli successivi, andando così ad interrompere la continuità costruttiva di quella che possiamo definire la seconda fase edilizia. Questo crollo, a nostro giudizio, non fu casuale ma come vedremo nel paragrafo dedicato alla geologia di dettaglio, trova una precisa giustificazione.

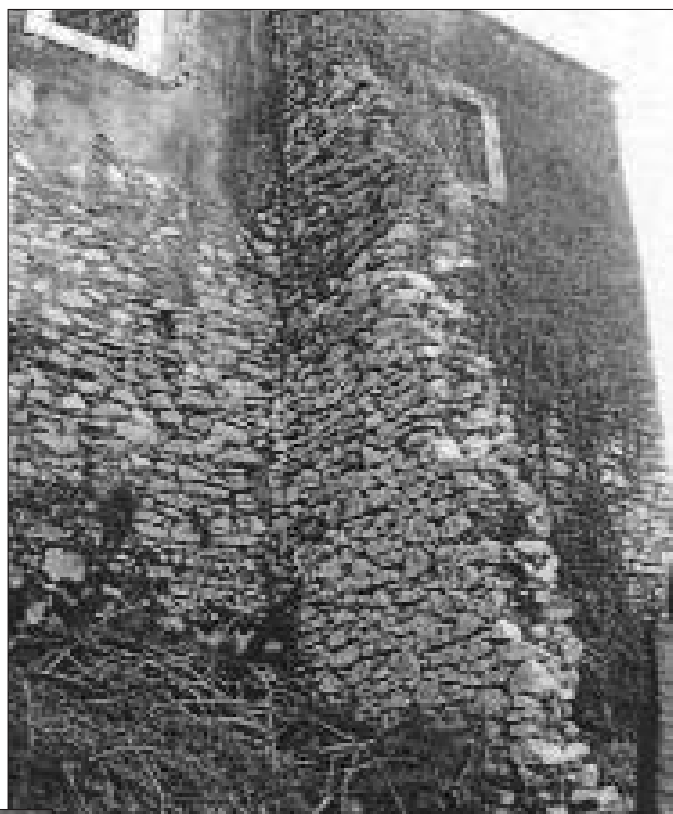
Fig. 6 - SPERONE CHE SORREGGE UN MURO PORTANTE DELLA CHIESA DI SANTA MARIA (LATO W)

Osservando dall'esterno l'antico tempio, sul lato esterno occidentale della cappella dedicata alla Madonna del Rosario, è possibile notare uno sperone di notevole altezza che contribuisce alla stabilità della parete sopra citata.

L'aspetto di tale struttura architettonica che colpisce maggiormente in chiave antisismica è rappresentato dal fatto che essa è stata realizzata con materiale inerte diverso da quello con cui è stata edificata la pieve. Mentre infatti i muri portanti della chiesa di Santa Maria vennero realizzati utilizzando la pietra locale estratta durante la fase di escavazione delle fondazioni (un calcare marnoso detto 'Rosso Ammonitico') lo sperone è stato realizzato in maniera eterogenea. Difatti nella parte bassa furono utilizzati dei clasti di natura calcarea mentre ad una certa altezza dalla base (a circa 5 m di quota rispetto al p.c.) è stata utilizzata una piroclastite (tufo) che certamente non può essere considerata una pietra autoctona anche se talora si ritrova qua e là in alcuni manufatti del centro storico.

L'ipotesi più plausibile che determinò tale intervento è lo scuotimento del suolo a seguito del terremoto del 1703 che evidentemente rese necessario uno sperone a valle del manufatto per la sopravvenuta instabilità dello stesso. Infatti le spinte delle forze interne dell'immobile, generate dalle due volte, che caratterizzavano l'ala più meridionale dell'antica pieve, coincidente per taluni aspetti con quella più vetusta, produssero uno spanciamento delle mura portanti. Lo stato di emergenza del manufatto impose molto probabilmente una soluzione immediata che tamponasse celermente il problema che s'era venuto a creare improvvisamente a seguito del terremoto (fig. 6).

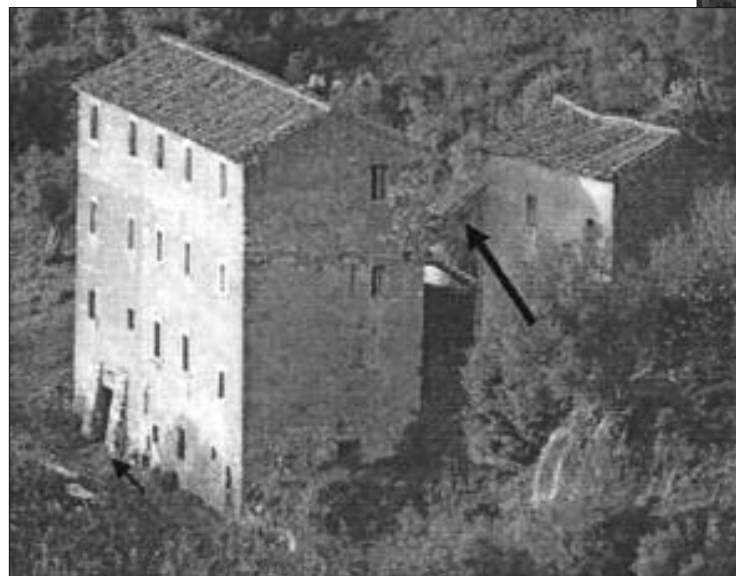
Fig. 7 - ARCHETTO ANTISISMICO SOVRASTATO DA UN PICCOLO SPERONE IN MURATURA CHE SORREGGE I DUE FABBRICATI SECENTESCHI. NEL FABBRICATO GRANDE, SI NOTANO IN BASSO A DESTRA DUE SPERONI

Il primo di essi è costituito da corpo snello formato da una stalla sormontato da tre piani abitativi ed un secondo caseggiato isolato da quest'ultimo adibito nel tempo a magazzino per la conservazione del foraggio. L'elemento architettonico che unisce i due manufatti è un archetto a sesto ribassato (fig. 7) con classica funzione antisismica (identico a quello di via del Sole) realizzato per sorreggere tra di loro gli antichi manufatti. Osservando, inoltre, la fig. 7 risulta come ciò non fosse bastato a stabilizzare l'immobile di maggior importanza, tanto che vi fu la necessità di realizzare un ulteriore sperone costruito addirittura al di sopra di un fianco del sopra citato archetto.

Osservando, inoltre, attentamente il primo casale si notano sul lato occidentale, ai fianchi laterali dell'entrata che porta alla stalla, due speroni e si vede chiaramente, sul fianco di quello più occidentale, una finestra chiusa la quale è stata murata con piccoli mattoni in terracotta. Un'altra finestra chiusa in maniera 'forzata', in quanto si riscontrano

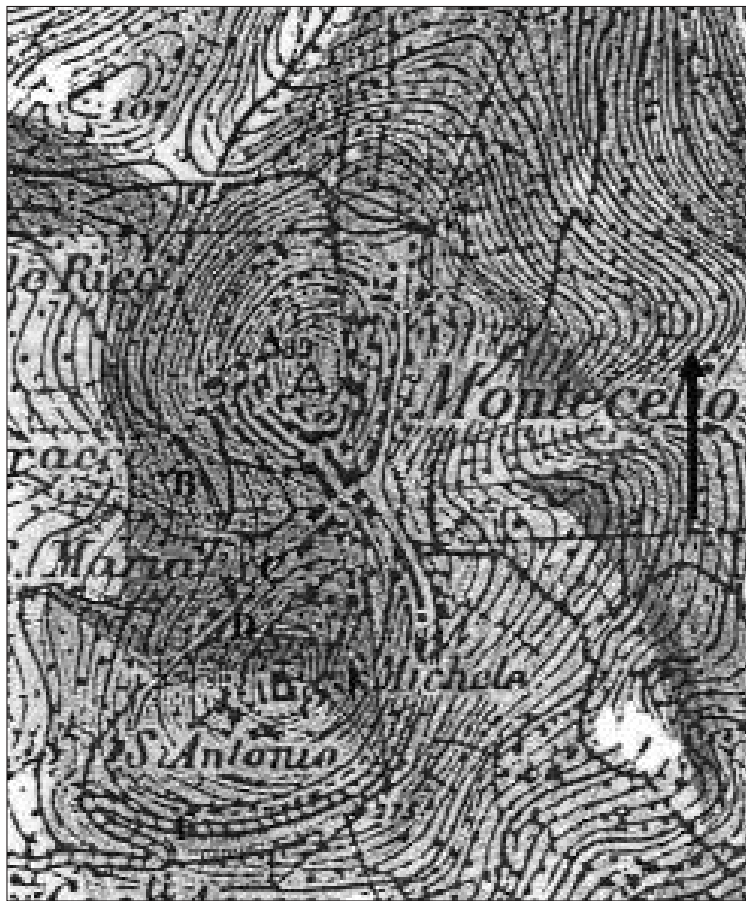
Fig. 8 - CARTA GEOLOGICA DI MONTECELIO.

A calcare massiccio, B ornioia, C rosso ammonitico,
D calcare di asprigno, E scisti ad Aptici, F maiolica, L faglia
